RETOUR D'EXPERIENCE SUR LES OUVRAGES ET AMENAGEMENTS RECENTS DE STABILISATION DU TRAIT DE COTE DU DEPARTEMENT DE LA MANCHE : COMPORTEMENT DES STRUCTURES ET CONSEQUENCES ENVIRONNEMENTALES

LEVOY Franck¹, MONFORT Olivier¹ & BONTE Yoann²

¹ CREC - Station Marine de l'Université de Caen Normandie, 54 rue du Docteur Charcot,
14530 Luc-sur-Mer, France

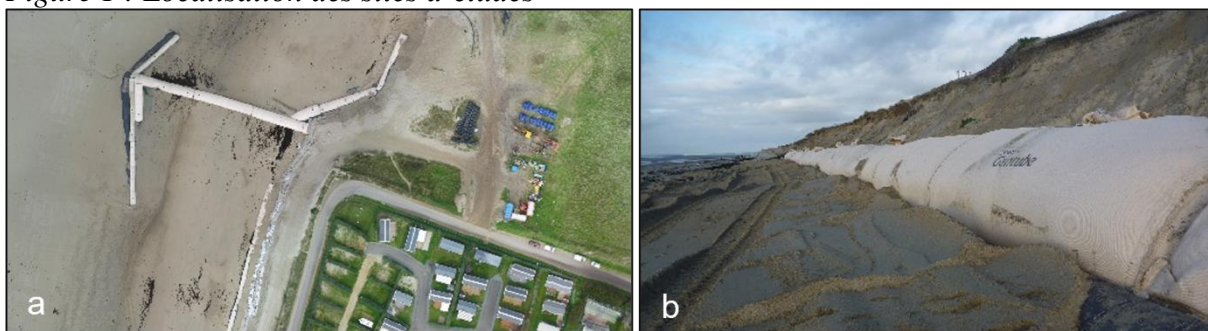
T (photo 1a) associant trois géotubes de 25 m de longueur et 2 m de hauteur en place positionnés perpendiculairement au trait de côte à l'extrémité de la zone à enjeux afin de capter une partie de la dérive sédimentaire et ainsi rehausser la haute plage sur un linéaire 2 à 4 fois la longueur de l'ouvrage, soit 150 à 300 m. A l'extrémité de la partie épi, une barre en géotubes légèrement refermée aux extrémités constituées de 3 géotubes d'un mètre de hauteur a été mise en place afin principalement de bloquer les départs sableux pouvant s'effectuer vers le large lors des épisodes tempétueux. L'ensemble de ces géotubes est constitué d'une première enveloppe externe de matériaux plastiques tissés, associée en interne à une seconde enveloppe constituée d'un géotextile non tissé. Chaque géotube est rempli hydrauliquement sur place par du sable de provenance locale, nécessitant une installation conséquente de pompes d'eau de mer permettant de refouler un mélange sable-eau (80-20%) dans des bouches aménagées sur la partie supérieure des géotubes. L'épi en T considéré comme expérimental a été complété par la pose d'une vingtaine de géotubes de 1,5 m de hauteur en pied de dune sur une grande partie du trait de côte vulnérable, afin de limiter le recul du front de dune (photo 1b).

Photo 1 : Géotubes disposés en épi en T (a) ; posés en pied de dune (b)

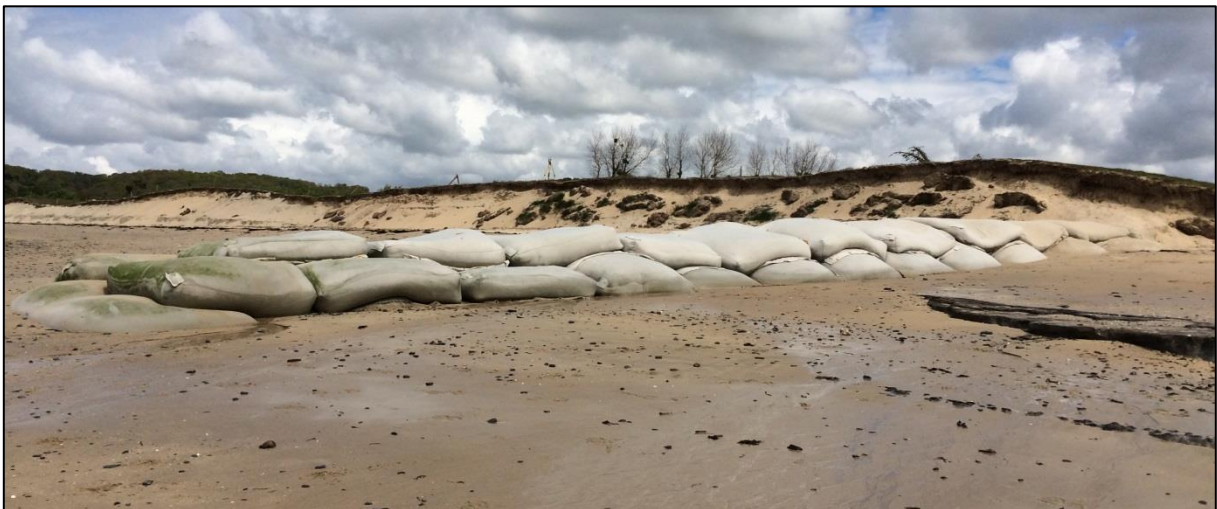
Photo 2 : Epi de Saint-Jean-le-Thomas constitué de géocontainers (avril 2017).

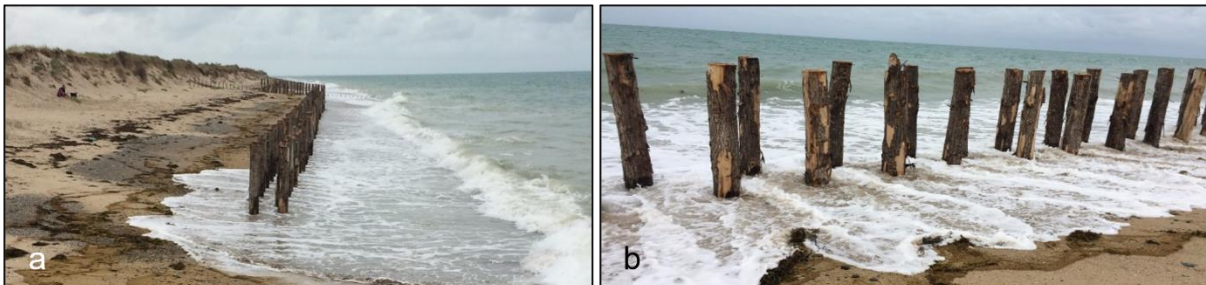
Photo 3 : Double rangée de pieux en bois en avant du trait de côte de Blainville-sur-Mer (a) interaction swash-pieux visant à réduire l'énergie des vagues sur la haute plage (b)

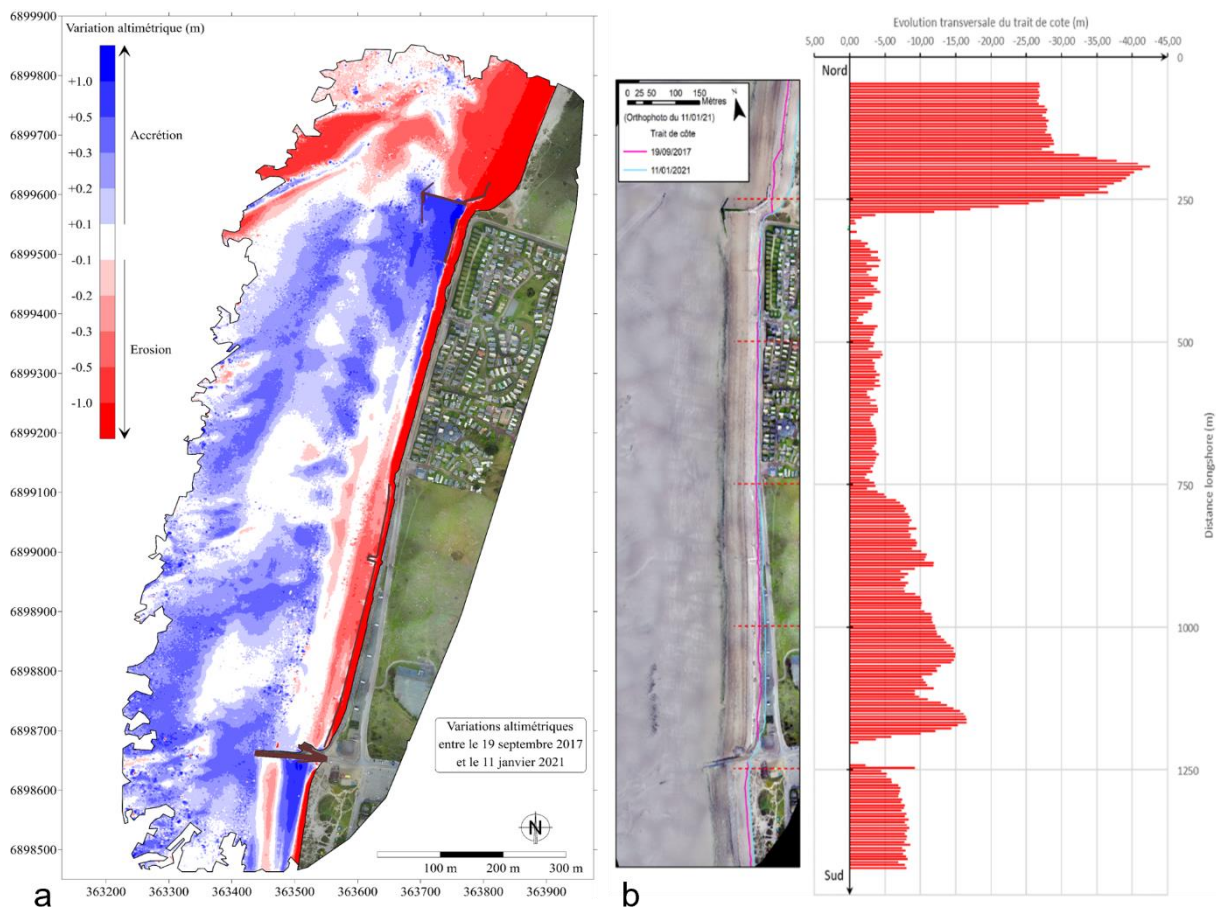
Suite la construction de l'épi en T et à un rechargement en sable d'environ 10 000 m³ immédiatement au Sud de cet ouvrage afin d'anticiper son impact positif sur la plage, les évolutions apparaissent très contrastées après 40 mois de suivi. L'épi expérimental a permis de stabiliser la haute plage sur deux fois sa longueur environ, ce qui reste modeste compte-tenu de l'étalement des enjeux sur plus de 1000 mètres-linéaires. En revanche, il n'a pu empêcher le recul du trait de côte de manière efficace. Ainsi, il est possible de constater un recul de 3 à 5 m devant les campings de Gouville-sur-Mer, de 7 à 15 m immédiatement au Sud, le long de l'aire de stationnement des campings-cars et enfin de 26 à 43 m environ, immédiatement au Nord de l'épi en T le long d'un secteur dunaire sans aménagements vulnérables (figure 2b). Que ce soient l'épi en T ou les géotubes disposés en pied de dune, aucun de ces aménagements n'a réussi à contenir l'action des tempêtes durant des marées de vives-eaux. Dans le détail, malgré une nette stabilisation de la haute plage par l'épi, témoignant d'une dérive littorale Sud-Nord conforme aux prévisions, l'ouvrage a été fortement vandalisé en janvier 2019 à l'aide d'un objet tranchant. L'ouverture pratiquée sur le flanc du géotube supérieur sur une longueur de plus de 6 m n'a pas pu être réparée, laissant fuir le sable contenu dans ce module (photo 4a). Sa perte de hauteur, d'environ 1 m, n'a donc pas permis à l'épi de stocker à l'amont-dérive le volume de sable

suffisant pour réduire l'action érosive des vagues de tempêtes. Au Nord de cet ouvrage, l'effet de sous-alimentation sédimentaire a été important avec un retrait du trait de côte majoré sur un peu plus d'une centaine de mètres-linéaires vers le Nord. Les géotubes placés en pied de dune directement au Nord de l'épi en T pour limiter cette érosion ont ainsi été rapidement contournés. Il en est de même pour l'ensemble des géotubes posés en pied de dune entre la cale d'accès à la mer et les campings (photo 4b). En effet, ces géotubes ont été franchis par les vagues lors des tempêtes en vives-eaux Eleanor, puis Ciara, provoquant un recul du trait de côte significatif, même si ce dernier entre 7 et 15 m, est moins important que celui observé sur le secteur naturel au Nord de la zone d'étude (figure 2b).

Figure 2 : Evolution altimétrique de la plage de Gouville-sur-Mer entre septembre 2017 et janvier 2021 (a) ; évolution du trait de côte sur la même période (b).

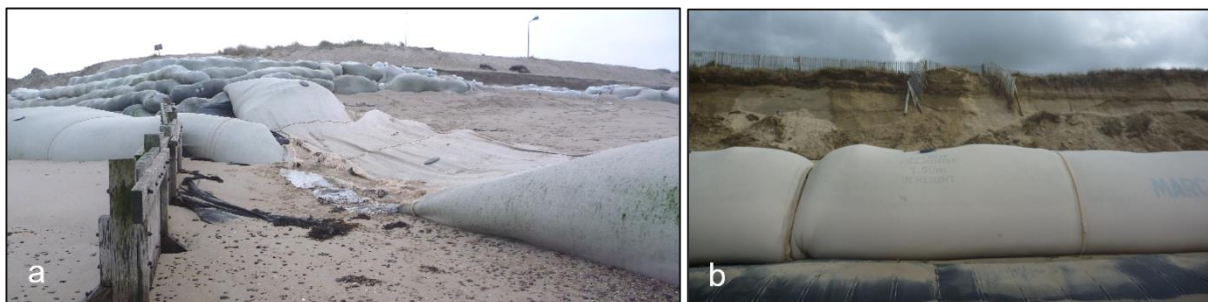
Photo 4 : dégradation d'un des géotubes de l'épi de Gouville-sur-Mer à la suite d'un acte de vandalisme (a) ; Géotubes disposés parallèlement au rivage, en pied de dune initialement, franchis par les vagues lors des tempêtes Eleanor (2018) et Ciara (2020), provoquant un recul significatif du trait de côte.

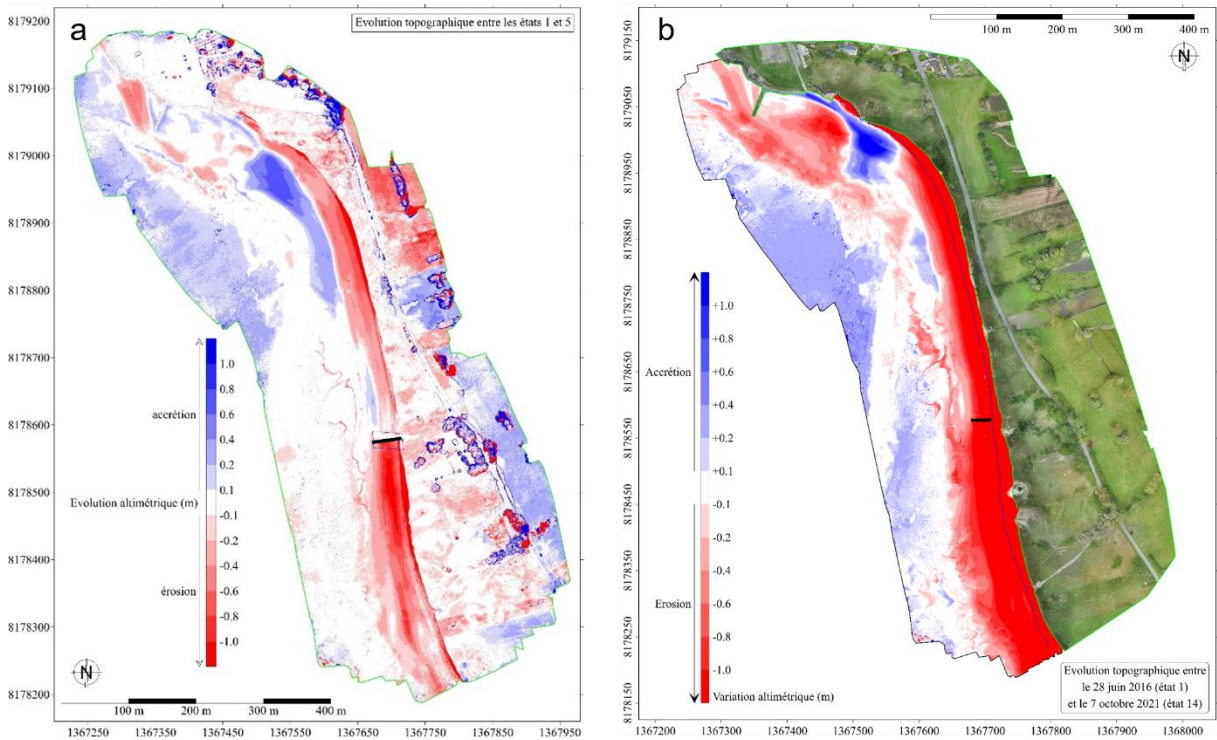
Figure 3 : Comparaison état 1 (28 juin 2016) et état 5 (28 avril 2017) (a) ; l'épi a été construit à partir du 21 juin 2016 ; Comparaison état 1 (28 juin 2016) et état 14 (7 octobre 2021) (b).

La plage au Nord de l'ouvrage s'est grandement abaissée (figures 3a et b), entraînant un recul du trait de côte sur l'ensemble de la zone. L'effet positif de l'épi a toutefois été toujours visible avec un niveau de la plage plus élevé au Nord de l'ouvrage, à l'amont-dérive sédimentaire, qu'immédiatement au Sud à l'aval-dérive. Finalement, le trait de côte a fortement été érodé au cours des 5 ans et demi de suivi avec un retrait de 17 m au Nord de l'ouvrage et de plus de 20 m au Sud (figure 4), mais l'effet sur l'évolution du trait de côte de celui-ci, malgré sa dégradation, est sensible. Son rôle cumulé sur la période de suivi de l'évolution du trait de côte reste significatif au Nord de l'ouvrage sur une distance d'environ 3 fois sa longueur. Cet impact

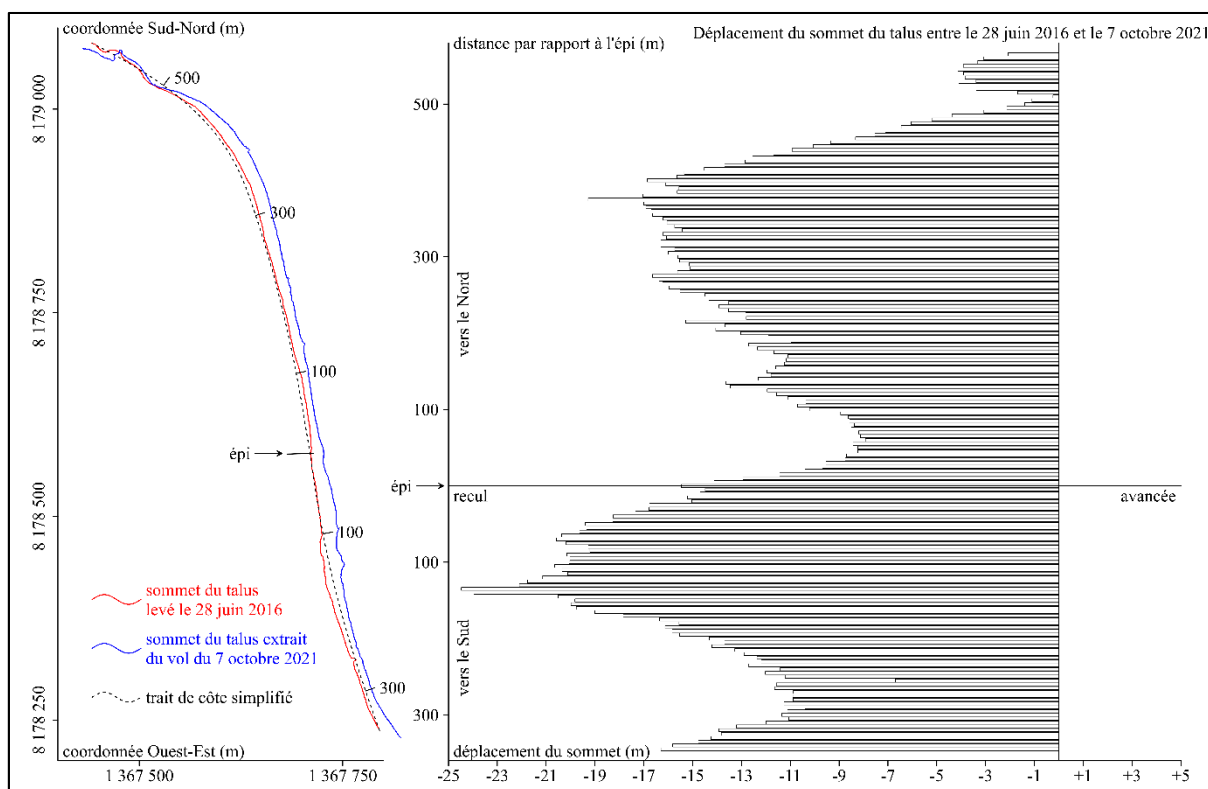
positif est la conséquence de son fonctionnement satisfaisant, surtout au début du suivi. Cette efficacité a ensuite commencé à se dégrader après les tempêtes de 2018 et 2020. Cet ouvrage a ainsi permis de réduire de moitié le recul du trait de côte par rapport aux zones les plus érodées situées au Nord de son implantation. Il est toutefois à l'origine d'un déficit sédimentaire côté sud, favorisant l'érosion accrue du trait de côte évoquée précédemment pour la plage au Sud de l'ouvrage.

Figure 4 : Evolution du trait de côte (corniche dunaire) entre le 28 juin 2016 et le 7 octobre 2021 de part et d'autre de l'épi en géocontainers.

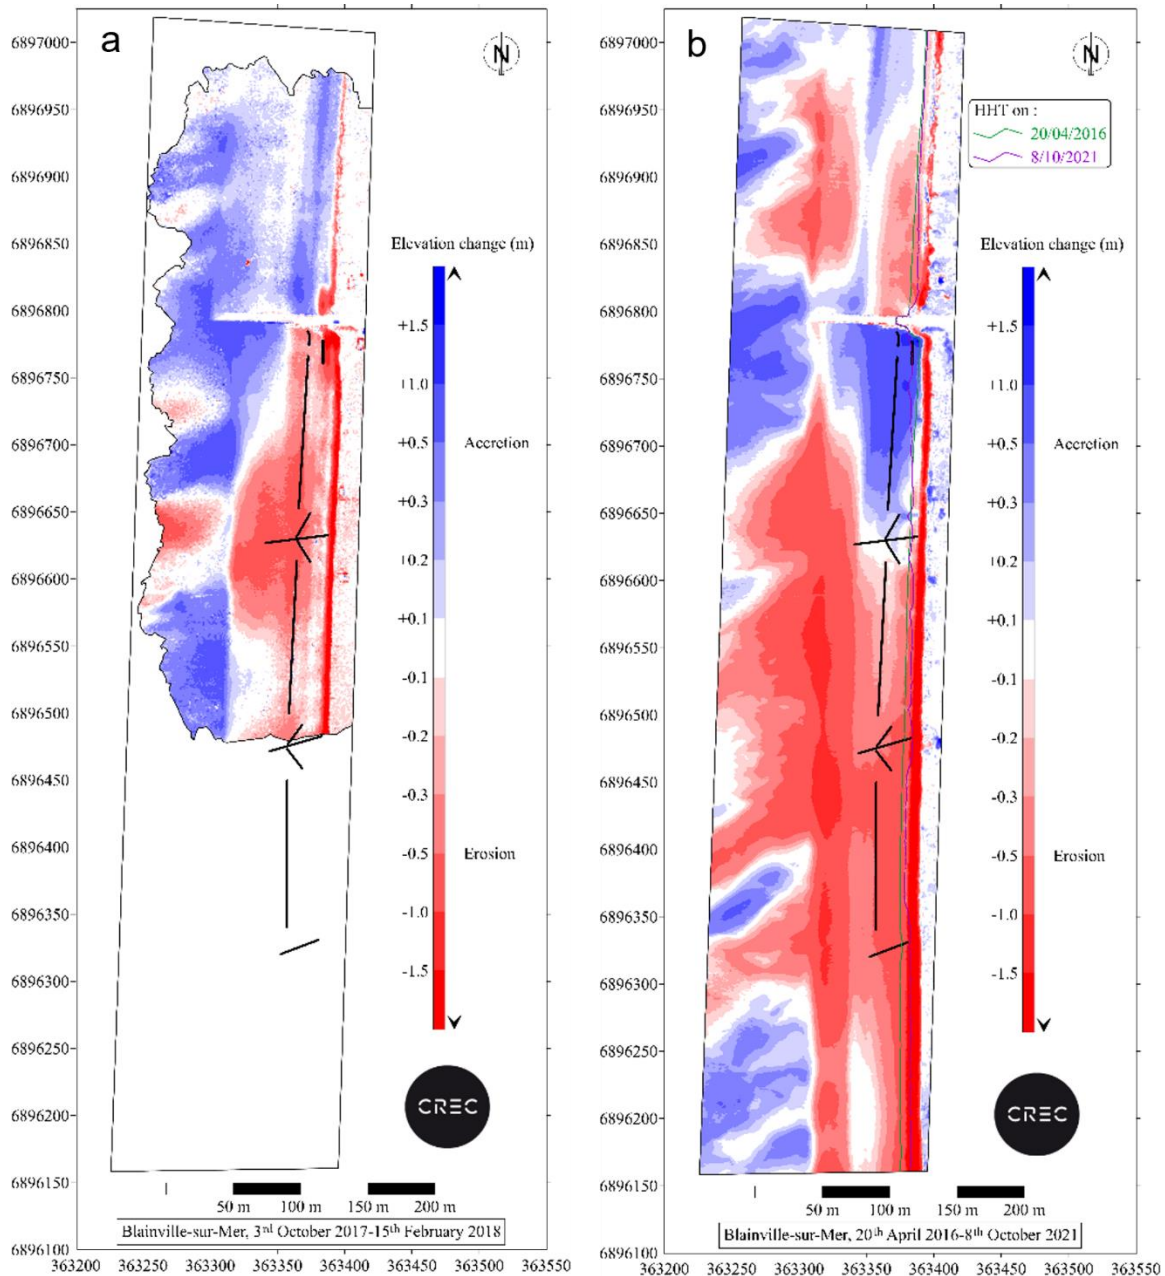
La pose de pieux visant à réduire l'énergie du swash (jet de rive) et les collisions avec le front de dune lors des tempêtes en marées de vives-eaux a pour objectif de stabiliser la plage sur sa partie supérieure au contact du trait de côte. Les mesures effectuées après la tempête Eleanor (figure 5a) en janvier 2018 indiquent une médiocre efficacité du dispositif avec une nette érosion de la plage d'une part et du trait de côte d'autre part. La cale d'accès à la mer apparaît comme une discontinuité dans l'évolution de la plage avec à l'amont-dérive une accrétion de la haute plage et à l'aval une nette érosion. L'influence de la cale sur la dynamique longitudinale des sables apparaît plus importante dans le contrôle de l'élévation de la haute plage que celle des pieux à l'échelle de cet événement tempétueux.

Figure 5 : Evolution altimétrique de la plage de Blainville-sur-Mer entre octobre 2017 et février 2018 faisant suite à la tempête Eleanor (janvier 2018) (a) ; Evolution altimétrique de la plage et du trait de côte entre avril 2016 et octobre 2021 (b).

A une échelle pluriannuelle (figure 5b), l'évolution de la haute plage où sont implantés les pieux est contrastée longitudinalement. L'érosion domine sur l'ensemble de la zone au Sud de la cale d'accès à la mer, mais une très nette accumulation de sable est observée sur le premier tiers du dispositif de stabilisation avec les pieux, au contact de la cale d'accès à la mer. Le niveau des plus hautes mers avance vers le large à cet endroit alors que plus au Sud, il a nettement reculé entre 2016 et 2021. Cette variabilité longitudinale de l'évolution de la plage suggère à nouveau une influence de la cale à cette échelle pluriannuelle avec, par ailleurs, un possible impact positif de la batterie de pieux, mais qui reste localisé. La moindre érosion de la plage autour des pieux

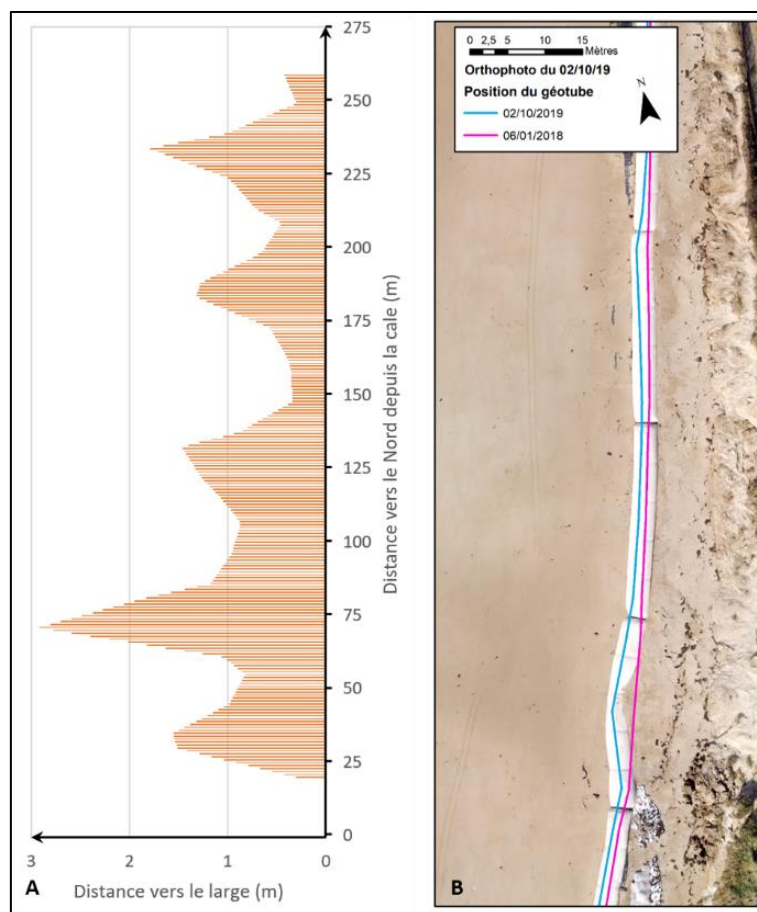
Les géotubes de Gouville-sur-Mer, malgré leur dimension et leur masse conséquente, apparaissent relativement mobiles. Ainsi, les mesures topographiques et les données orthophotographiques montrent des déplacements significatifs, dans le sens de la pente de plage le plus souvent. La figure 6 montre un déplacement des géotubes initialement localisés en pied de dune variant entre 0,5 et presque 3 m vers l'Ouest. Ce déplacement horizontal correspond en fait au roulement des géotubes sur eux-mêmes vers la partie de la plage la plus basse située juste devant eux. Les mouvements les plus rapides sont liés au fait que la crête de certains géotubes est plus basse altimétriquement ce qui concentre le retour vers la mer des eaux de franchissement, induisant une mobilité de la structure vers le large.

Figure 8 : Mesures du déplacement des géotubes situés au Nord de la cale d'accès à la mer (A) et visualisation des déplacements sur un tronçon de l'ouvrage proche de la cale (B).

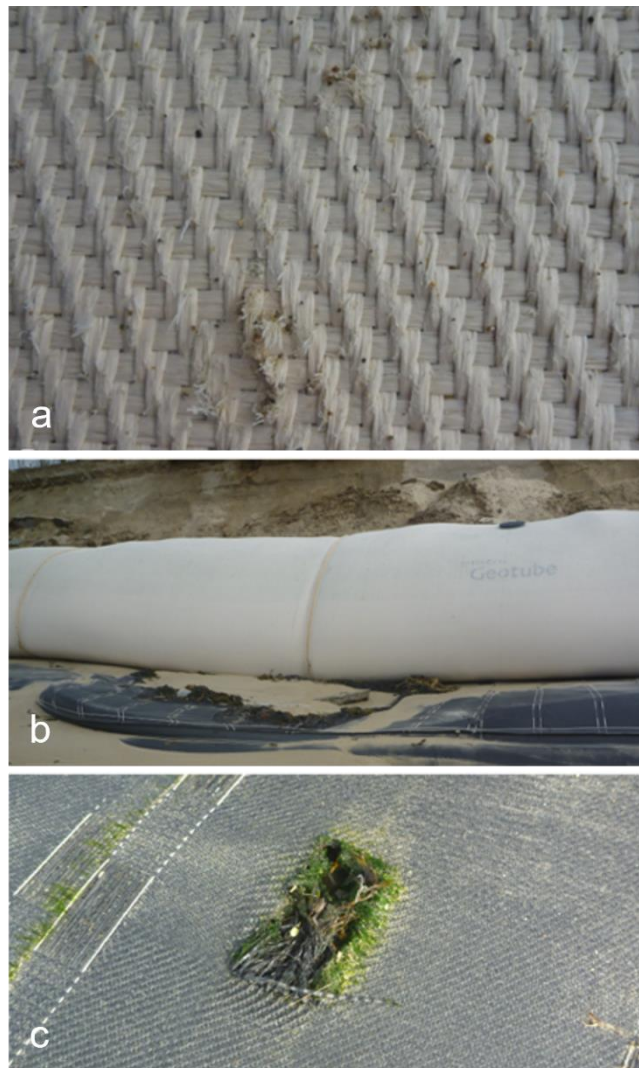
A une échelle « macroscopique », l'action des vagues déferlantes dans un contexte de forte turbidité et d'action abrasive du sable semble pouvoir induire ponctuellement la rupture des fibres constituant les matériaux géosynthétiques des géotubes (photo 5a). Bien évidemment, si des petites ouvertures sont réparables, de plus grandes posent le problème du coût d'un amené et repli des équipements nécessaires pour remettre en place un géotube de 25 m de longueur. Mais les désordres les plus conséquents ont été observés au niveau des nappes textiles installées sous les géotubes dont le rôle est la protection anti-affouillement. Dans un contexte d'une plage très évolutive, celles-ci sont souvent apparues à l'air libre (photo 5b), témoignant d'un abaissement du niveau de la plage. Constituées d'un matériel tissé, ces nappes se sont avérées fragiles, montrant relativement souvent des trous (photo 5c), laissant fuir le sable sous-jacent, ce qui peut nuire à terme à la stabilité du géotube.

Photo 5 : zoom sur la structure tissée de l'enveloppe extérieure des géotubes laissant apparaître des ruptures de fibres (a) ; mise à l'air libre après érosion de la plage de la nappe anti-affouillement noire présente sous les géotubes (b) ; exemple de dégradation de la nappe anti-affouillement (c).

L'utilisation de géotubes comme protection côtière sur des estrans à marée pose un certain nombre de problèmes. Sur le site de Gouville-sur-Mer, malgré un remplissage des géotubes respectant les règles de l'art, des déformations des modules, malgré leur masse considérable, ont été constatées. En pied de dune, les géotubes roulent sur eux-mêmes vers le large, de manière modérée toutefois. Il s'agit là d'un effet gravitaire, car leur réflectivité en tempête favorise un abaissement de la plage immédiatement en avant de chaque module qui est favorable à un appel au vide dans le sens de la pente. La dynamique des vagues franchissant les géotubes lors des tempêtes de vives-eaux crée un courant de retour localisé, puissant à la jonction entre deux géotubes (les extrémités arrondies des géotubes induisant un abaissement du niveau de crête) qui également contribue à l'abaissement de la plage, à la déformation des géotubes et à leur mobilité. A l'échelle « macroscopique », l'usure des matériaux tissés subissant le déferlement des vagues mélangées au sable est parfois visible. Cette abrasion pourrait être préjudiciable à court et à moyen terme, elle permet la libération de matières plastiques dans le milieu marin, ce qui n'est évidemment pas souhaitable. Les dimensions de ces géotubes en font des ouvrages peu réversibles et peu interchangeable à moindre frais. Leur vulnérabilité au vandalisme apparaît importante et les réparations d'une enveloppe déchirée est impossible pour des ouvertures importantes, ce qui contribue à vider de manière conséquente le géotube.

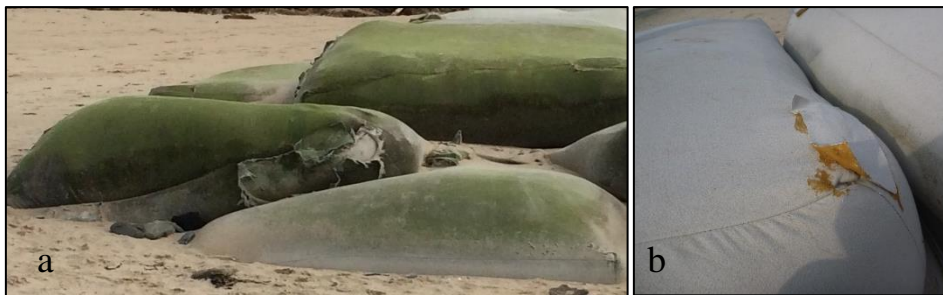
Très rapidement après sa construction, l'épi de Saint-Jean-le-Thomas a montré des points de faiblesse. Des déformations des géocontainers ont d'abord été observées, témoignant d'une mobilité du sable à l'intérieur des modules. Les geotextiles utilisés se sont avérés très fragiles avec une usure prématurée (photo 6a), des déchirures de la première enveloppe étant observées à peine un an après la pose des géocontainers. Un verdissement est également observé témoignant d'une colonisation par des algues pouvant rendre l'ouvrage glissant. Des pièces collées au niveau des bouches de remplissage ont également commencé à se décoller (photo 6b).

Photo 6 : usure prématurée des matériaux constituant l'enveloppe externe des géocontainers de l'épi de Saint-Jean-le-Thomas (a) ; décollement de pièces fermant les bouches de remplissage des géocontainers (b).

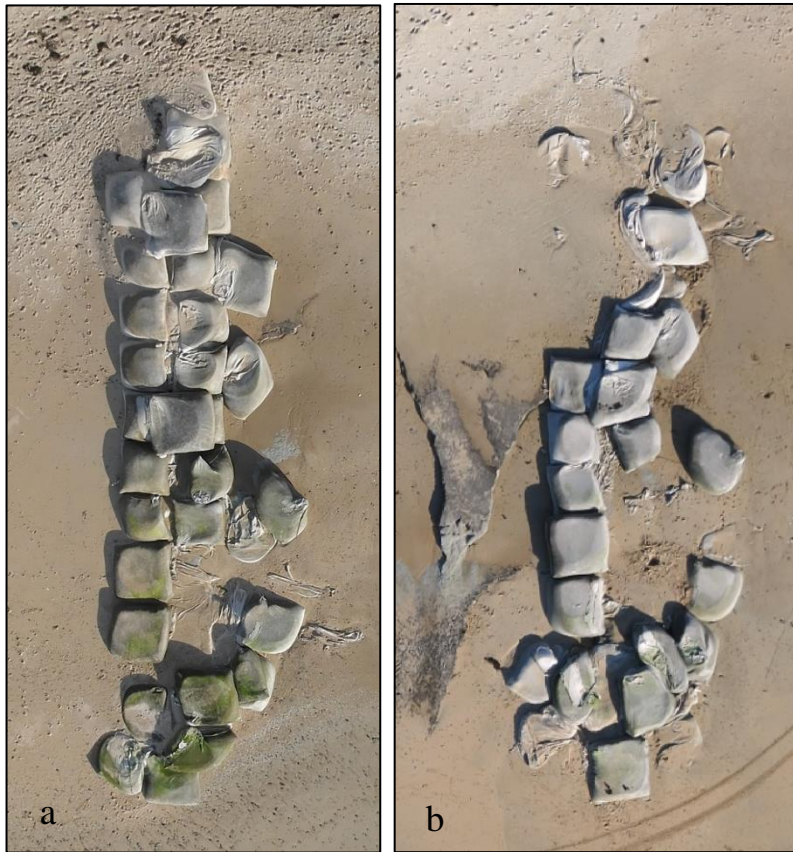
Les dégradations les plus importantes ont été observées à l'échelle de l'épi avec une détérioration de la structure même de l'ouvrage, à l'issue des principales tempêtes, impactant son efficacité (photo 7). Des géocontainers ont été largement déplacés, voire retournés sous la puissance des vagues déferlantes, disloquant ainsi l'ouvrage et réduisant son effet vis à vis du transit sédimentaire.

Photo 7 : Vues verticales de l'épi expérimental de Saint-Jean-le-Thomas en novembre 2019 (a) à l'issue de la tempête Eleanor et octobre 2020 (b) à l'issue de la tempête Ciara.

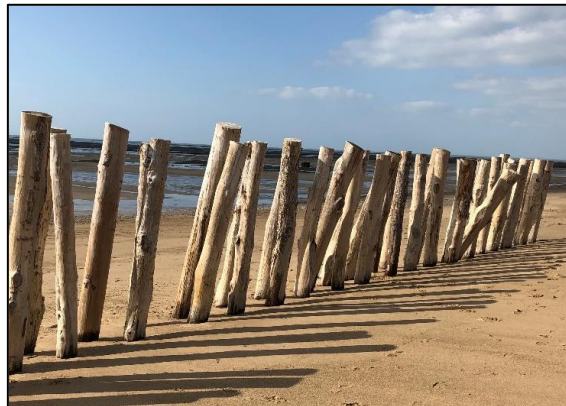
Les pieux en bois de la plage de Blainville-sur-Mer ont peu évolué à l'issue de la période de suivi, laissant présager d'une maintenance réduite du dispositif. Sans pouvoir réellement en valider la cause, il s'avère que certains pieux se sont penchés vers le haut de plage lors des premières tempêtes qu'ils ont eu à subir (photo 8). Bien évidemment, la longueur trop réduite d'enfouissement peut être la cause de ce désordre, mais aussi, lors des plus hautes mers, la flottabilité du bois d'une part, et les vibrations induites par l'impact des vagues d'autre part, pourraient également expliquer ces problèmes d'instabilité. Le bois lui-même, après 5 années de suivi, ne présente pas de détérioration spécifique.

Photo 8 : Pioux en position inclinée, résultant des actions marines sur le haut estran de Blainville-sur-Mer.

Après 5 années d'expérimentation, la batterie de pieux de Blainville-sur-Mer reste pratiquement intacte, témoignant d'une bonne tenue à la mer. Lors de la première année toutefois, et sous l'effet de la tempête Eleanor, certains pieux se sont inclinés malgré leur profondeur d'enfouissement. Ce genre de désordre apparaît modéré les pieux pouvant être facilement remis en place à l'aide d'une pelle mécanique. Sur le plan environnemental, le bois semble peu se dégrader et seule l'écorce superficielle a disparu sur certains pieux. Le bois étant un élément naturel, sa dispersion le cas échéant en mer sera sans véritable dommage. La réversibilité du dispositif est par ailleurs très bonne et aisée si la solution ne convient plus. Les évolutions altimétriques induites par de tels dispositifs pourraient être relativement réduites et insuffisantes pour ralentir fortement, voire stopper le recul du trait de côte. La poursuite et l'extension du suivi sur d'autres sites s'avèrent nécessaires pour apprécier ce dernier point.
