# RETOUR D'EXPÉRIENCE SUR LES OUVRAGES RÉCENTS DE STABILISATION DU TRAIT DE CÔTE DU DÉPARTEMENT DE LA MANCHE

## COMPORTEMENT DES STRUCTURES ET CONSÉQUENCES ENVIRONNEMENTALES

LEVOY Franck<sup>1</sup>, MONFORT Olivier<sup>1</sup> & BONTE Yoann<sup>2</sup>

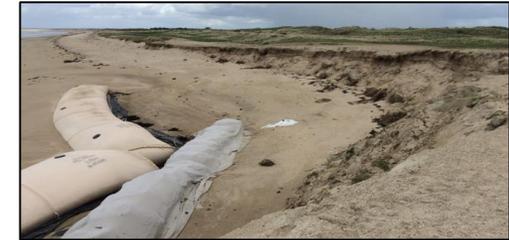
Erosion, plage et trait de côte, à l'aval-dérive de l'épi en T

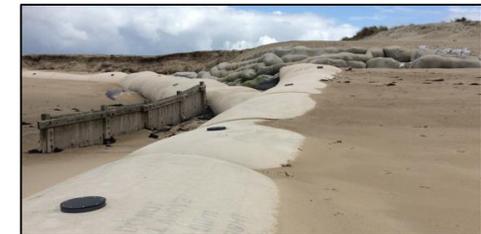
Accumulation sédimentaire à l'amont-dérive de l'épi en T, mais érosion du trait de côte

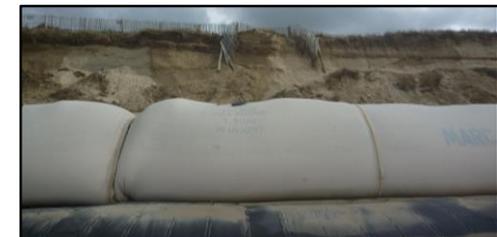
Erosion de la plage en avant des géotubes en pied de dune et du trait de côte en arrière des géotubes

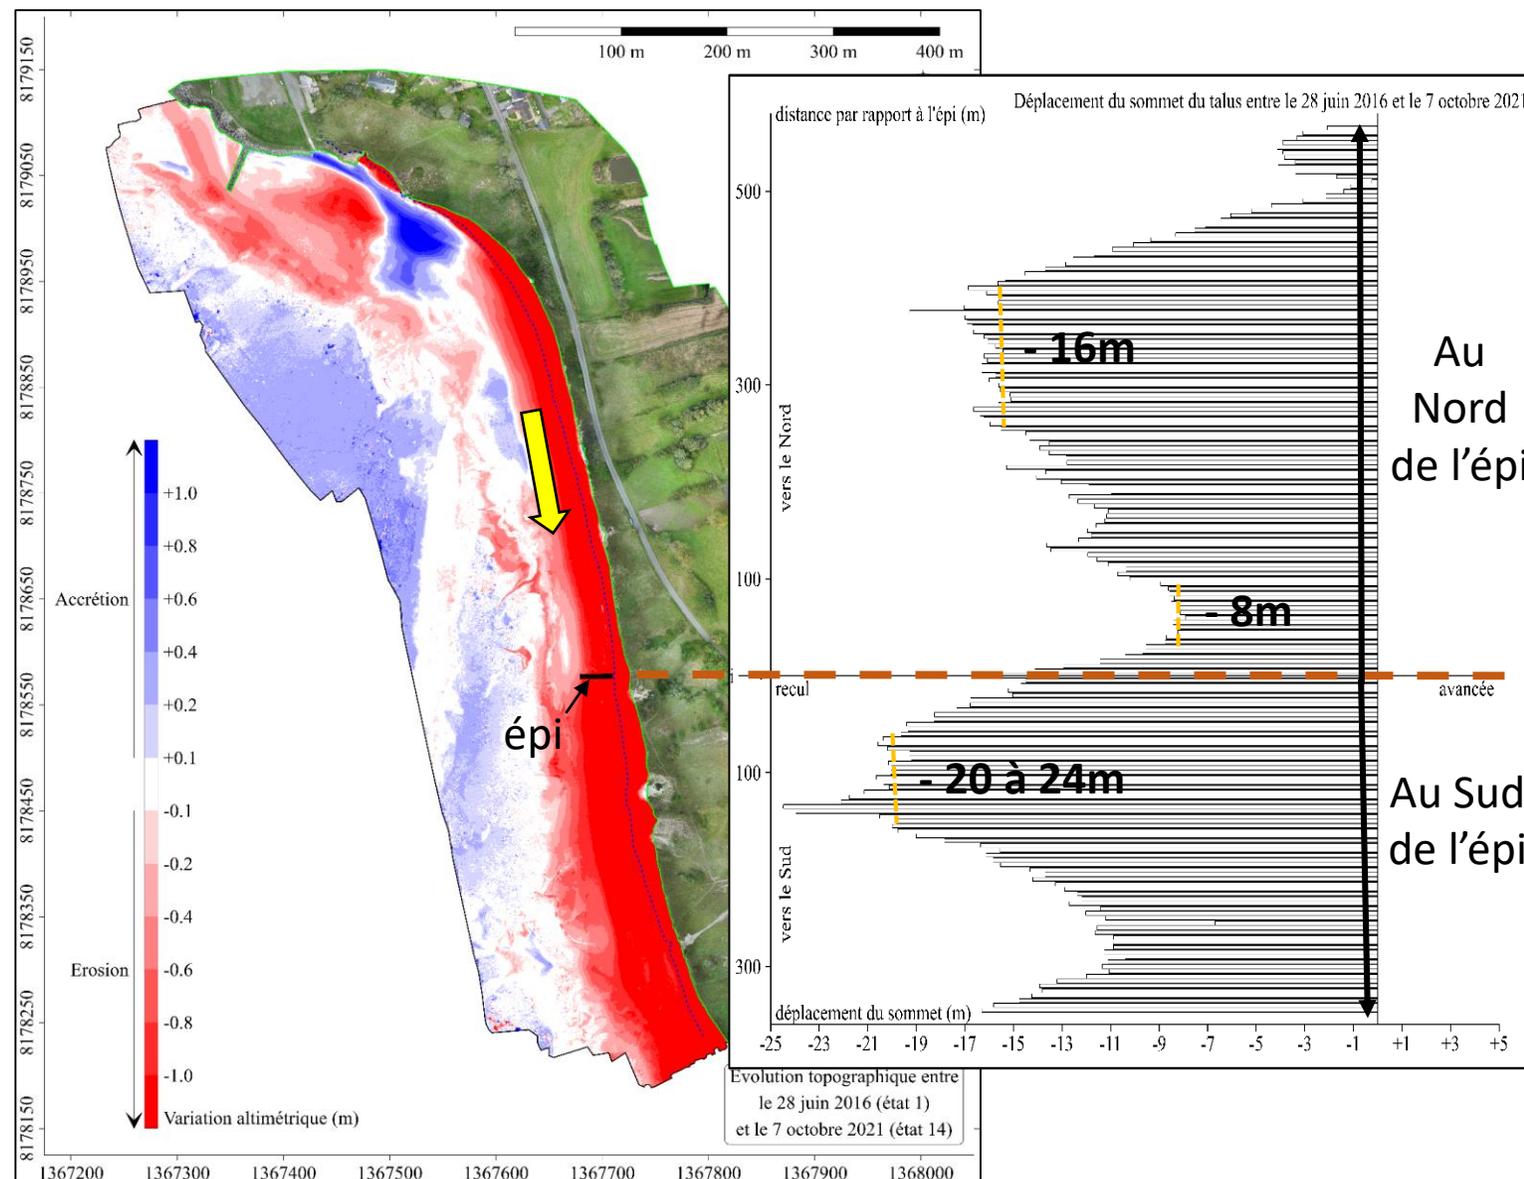
Evolutions altimétriques de la plage et du trait de côte du 28/06/2016 au 07/10/2021 (> 5 années)

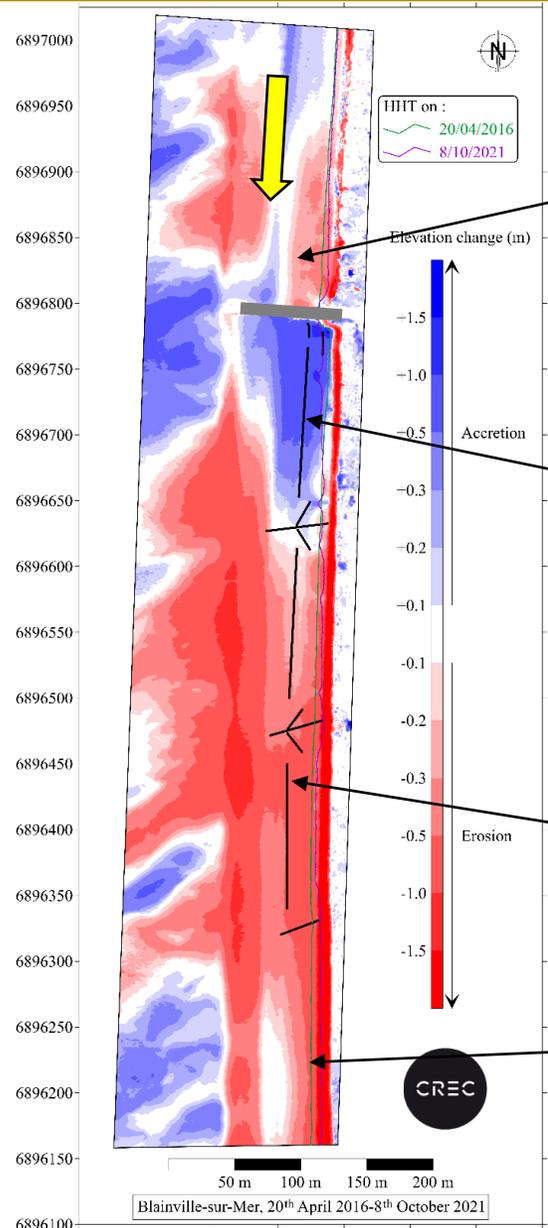
Érosion de la plage et du trait de côte

Accrétion de la plage et stabilité du trait de côte

Érosion de la plage et du trait de côte malgré les pieux

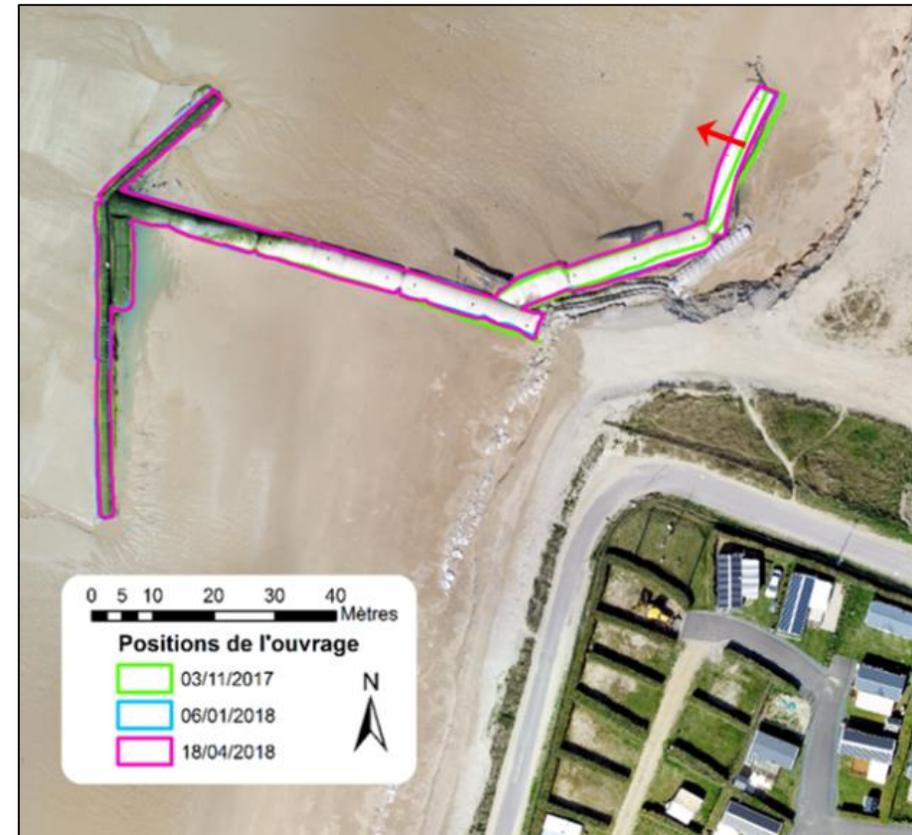
## Gouville-sur-Mer

**Déplacement des géotubes vers la mer  
→ Abaissement de la cote d'arase de l'ouvrage**

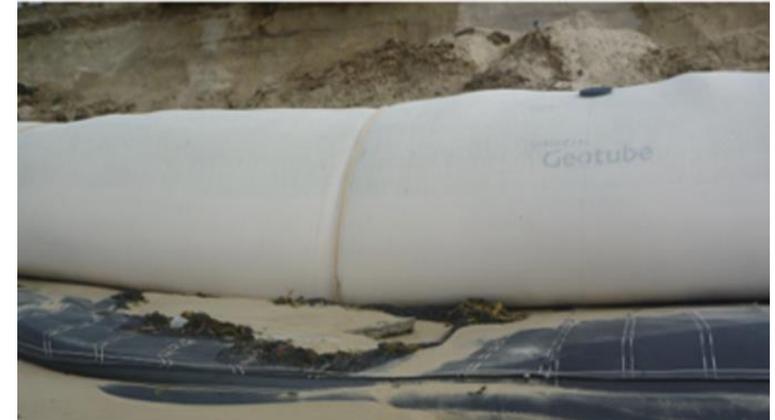
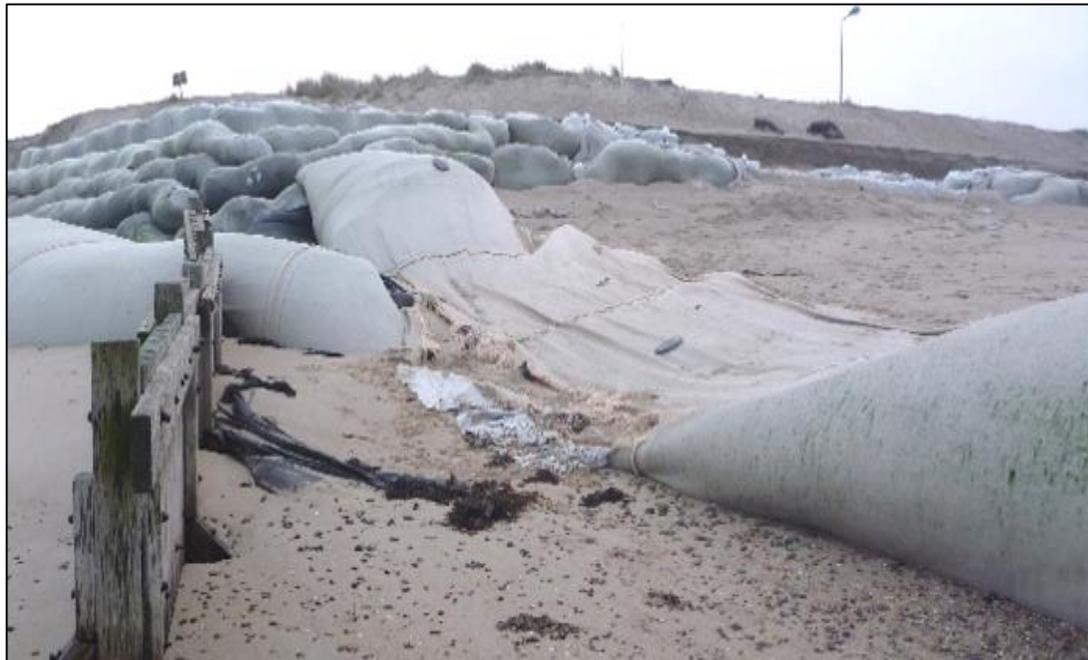
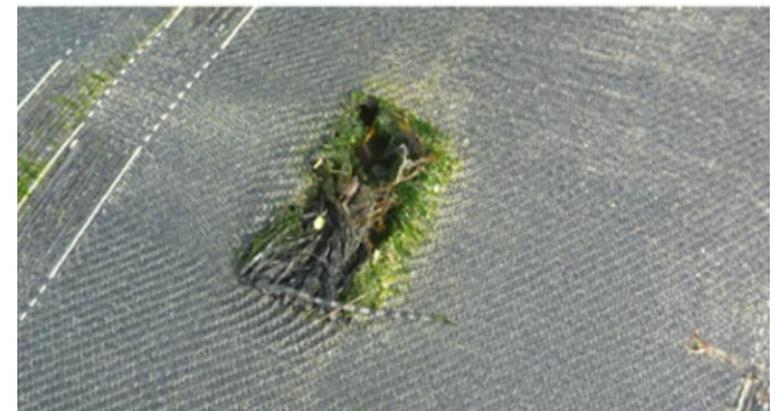
**Vulnérabilité de l'intégrité des géotubes :**

- Actes de vandalisme
- Actions marines

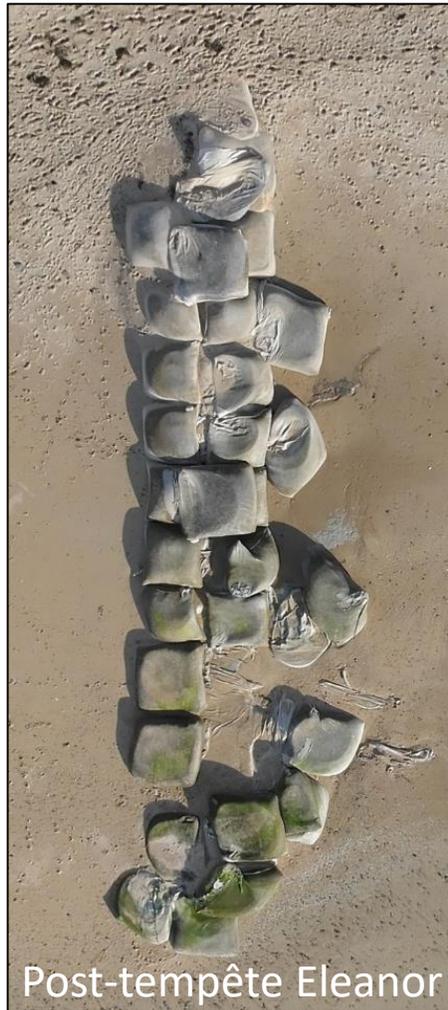
Post-tempête Eleanor

**Déplacement des  
géocontainers lors  
des tempêtes**

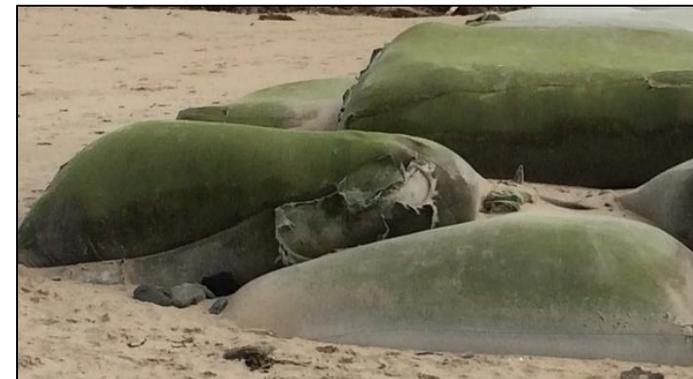
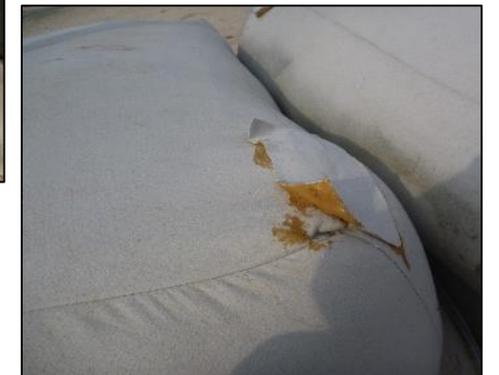
**Fragilité des enveloppes  
aux actions marines**

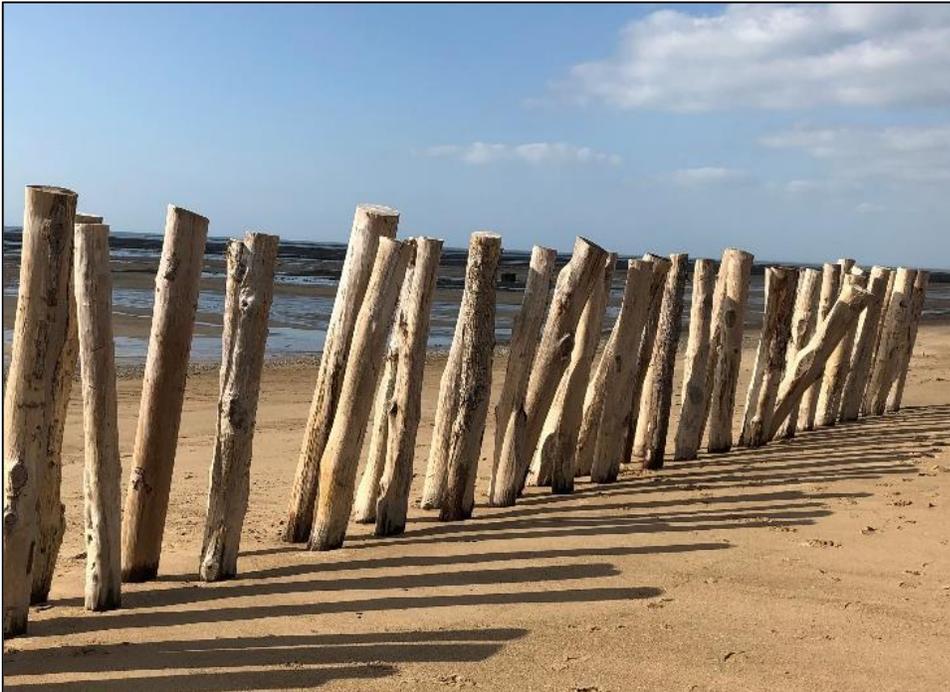
Blainville-sur-Mer

**Inclinaison de certains pieux  
à l'issue des fortes tempêtes**

**Relative intégrité de la  
structure globale**
